Muistio Jarmo Huhtala (21.8.2024)

Ounasjoen sivujokien, Yli-Kerpuajoki, Ala-Kerpuajoki ja Tainiojoen uomien ja valuma-alueiden ennallistamistarpeen alustava arviointi

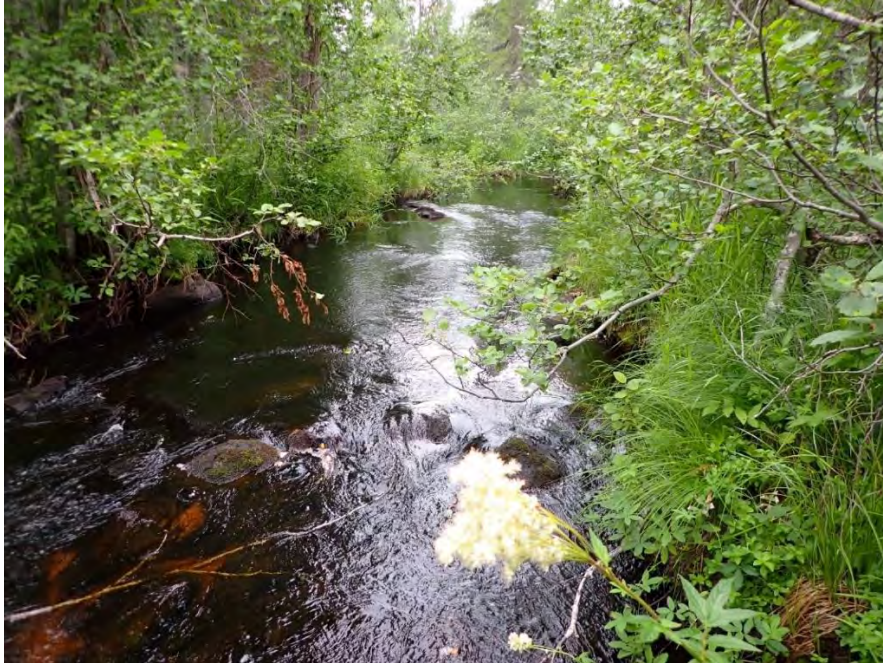
Kuva 1. Yli-Kerpuaajoen yläosaa. Rantakasvillisuus antaa hyvin varjostusta uomaan. Taimenkanta on joen yläjuoksulla elinvoimainen. Pohjasammal peittää suurimman osan (arvio yli 80 %) uoman pohjasta.

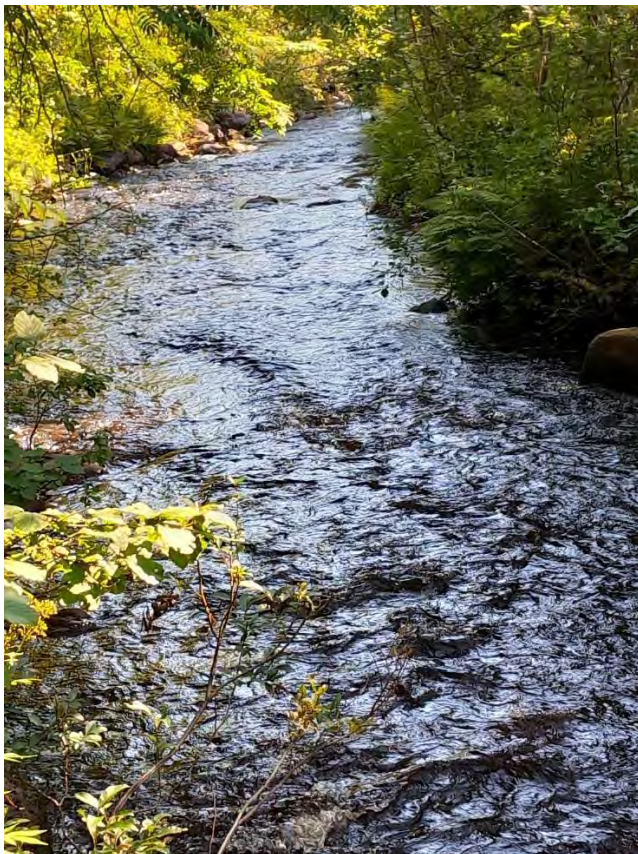
Kuva 2. Sillalta noin 100 metriä ylävirtaan on rännimäiseksi perattu koski. Yli-Kerpuan sähkökoekalastusalue sijaitsi kosken yläosalla. Koskessa on tarpeen tehdä kunnostustoimia.

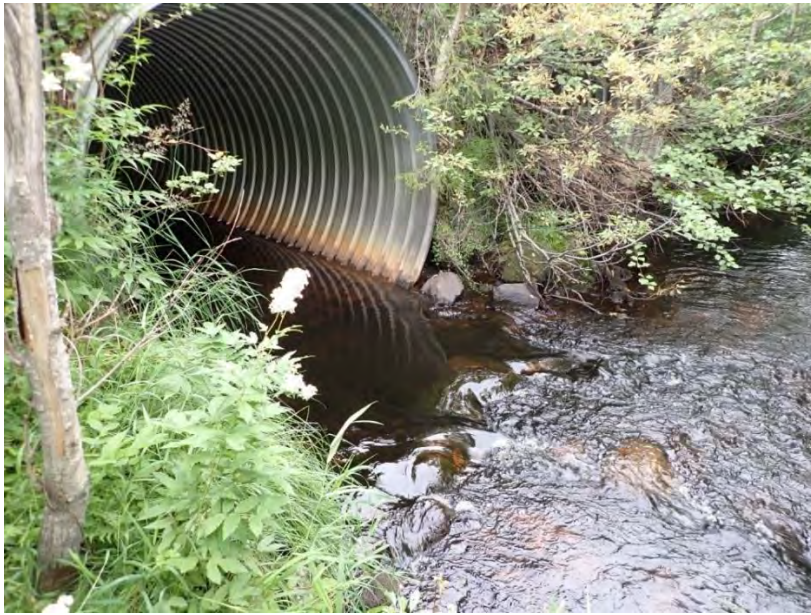
Yli-Kerpuajoki johdetaan, kahden suurehkon tierummun avulla, Kittilään menevän tien ali. Tierummuista ei muodostu totaalista kalojen vaellusestettä, mutta alivirtaaman aikana ne voivat haitata kalojen vaeltamista vesistöissä. Muille vesieliöille, kuten vesiperhosille, tierummuista on haittaa, joten on suositeltavaa, että tien korjauksen yhteydessä rumpujen tilalle tehdään silta. Maaeläimille tierummuissa ei ole kulkumahdollisuutta. Yli-Kerpuajoessa on erittäin vähän varsinaisia koskialueita. Joki on suurelta osin nivamaista virtaa. Yli-Kerpuajoella varsinaisia koskialueita on vähän, mutta monta lyhyttä koskikynnystä tai nivaa (Kumpula 30.5.2024).

Kuva 3. Ylä-Kerpuajoen yli menevän sillan tierummut. Suotavaa olisi vaihtaa rummut siltaan. Putken suualueutta on selvästi kivetty veden virtauksen hidastamiseksi.

Kohteissa ei ole metsäauto- tai maantierumpujen aiheuttamia vaellusesteitä, mutta Yli-Kerpuanjoen yli menevän maantien tierummut ovat suositeltavaa vaihtaa siltaan tai muuhun rakenteeseen, joka mahdollistaa eläinten kulun tien alta.

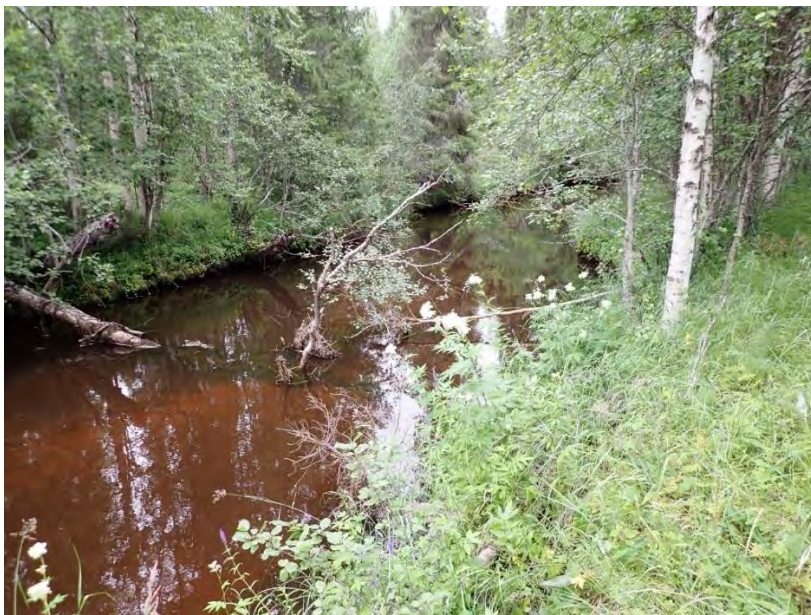
Valuma-alueella tehdyt ojitukset ovat kuljettaneet kiintoainesta jokeen, ja kiintoaines on täyttänyt joen syvänteet. Yli-Kerpualle kunnostustoimena voi suositella syvänteiden puhdistamista hiekasta luonnonmukaisten kunnostusrakenteiden (liekopuita yms.) avulla tai imuruoppaamalla sekä koskien kalataloudellista kunnostamista.

Kuva 4. Yli-Kerpuajoen alaosan suvanto on täytynyt valuma-alueen ojituksista kulkeutuneella hiekalla. Uomaa voi kunnostaa lisäämällä uomaan liekopuita tai imuruoppaamalla.

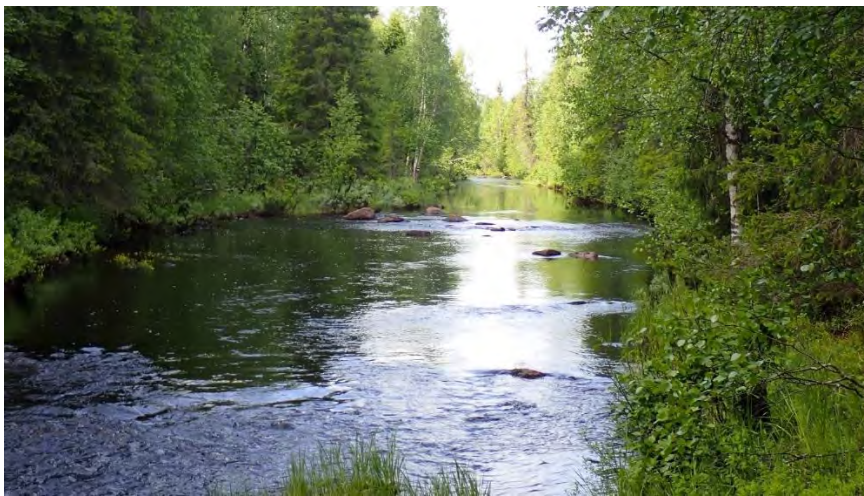
Kalloon menevän maantien ja Suukoskelta ylävirtaan olevan erotusaidan välillä ei havaittu uoman kiveämistarvetta. Alueen koskikynnyksiä oli perattu lievästi. Kallon maantien ja Ala-Kerpuajoen latvan välinen jokialue on alkanut luonnontilaistumaan. Rainer Kumpulan (30.5) mukaan uomaan on kaatunut liekopuita.

Kuva 5. Kallon menevän tien alapuoliselta jokiosuudelta. Nivamaista virtaa sekä lyhyitä koskikynnyksiä, joita on lievästi perattu. Tällä jokiosuudella ei ole koskien kiveämistarvetta.

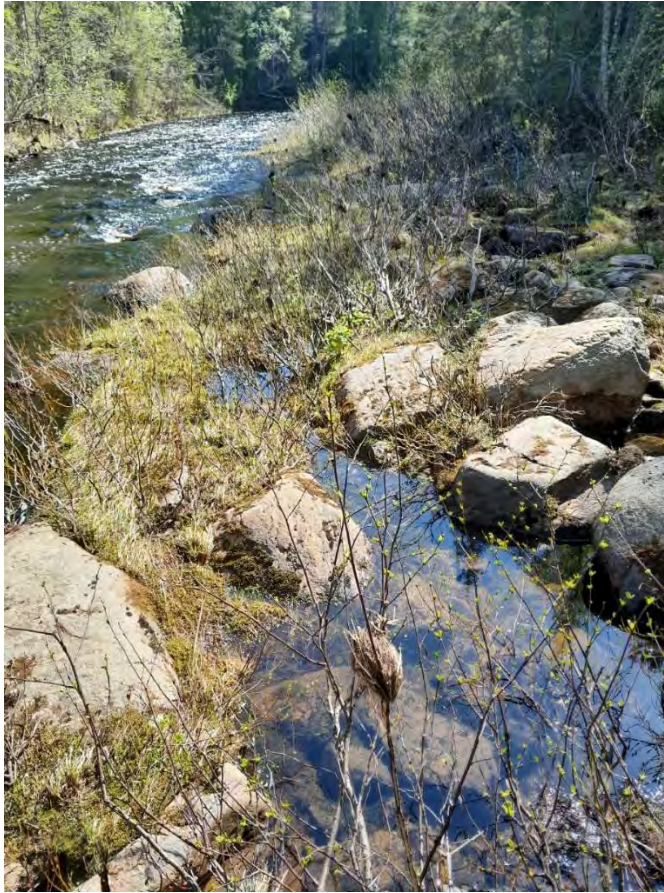
Alkukesällä 2024 Ala-Kerpuajoen koskialueiden kunnostustarvetta arvioitiin maastotarkastuksessa. Suukosken rannoilla on paikoin runsaasti uomasta puskettuja kiviä ja uoma oli monin paikoin tasalevyinen ja rännimäinen. Koskissa ei ollut selkeää kynny/väliallasrakenteita. Vesi oli humuksen värjäämä. Suukosken rannoilla oli paikoin runsaasti pensaita, ruohoa ja puustoa. Koskissa oli selkeästi kalataloudellisen kunnostamisen tarvetta. Koskien kunnostuksiin on tärkeää yhdistää valuma-alueella tehtävät vesiensuojelutoimenpiteet. Ala-Kerpuajoessa ei ole kalojen vaellusesteitä.

Kuva 6. Suukosken rannoilla on uomasta puskettua kiviainesta. Koskessa on selkeästi kalataloudellista kunnostamistarvetta.

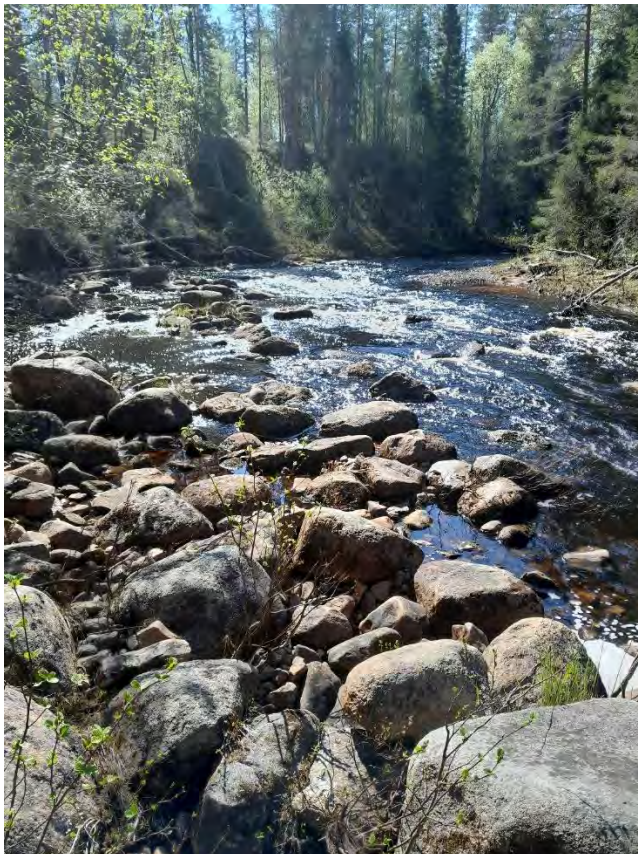
Kuva 7. Suukosken eteläranta on jyrkkä ja paikoin eroosio on voimakasta.

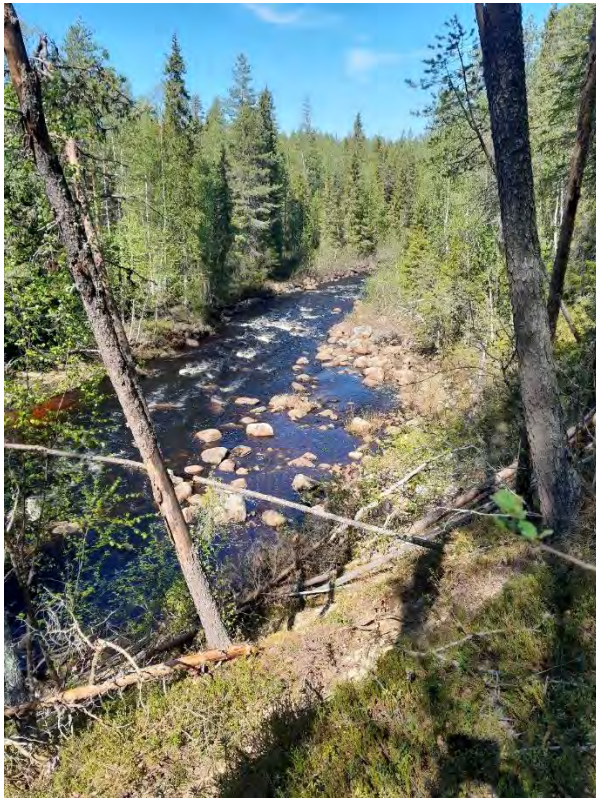
Kuva 8. Kuvassa on, Suukosken pahin syöpyvärinne. Muutoin koskimaisema on näyttävä.

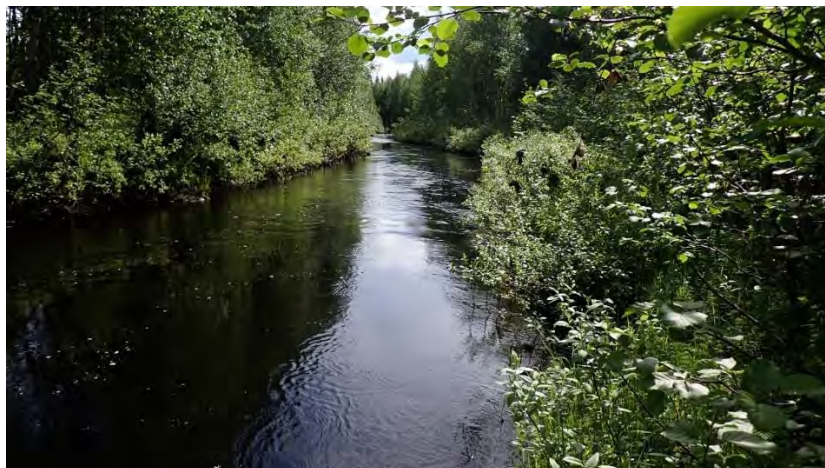
Kuva 10. Luhtamukasta ylävirtaan, lyhyellä, inventoidulla osuudella Tainiojoki on nivamaista virtaa. Uoman rantoja reunustaa runsas kasvillisuus, joki on isomman harjuksen ja taimenen elinaluetta.

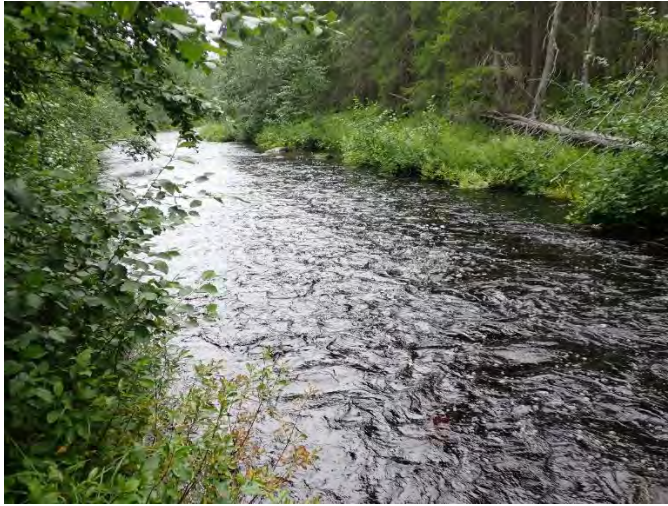
Alkukesällä 2023 Tainiojoen jokisuun koskialueilla arvioitiin koskiuomien kunnostustarve silmämääräisesti. Koskien rannoilla on siellä täällä uomasta puskettuja kiviä, ja uoma oli tasalevyinen ja rännimäinen. Koskissa ei ollut kynnyks-/väliallasrakenteita.

Kuva 11. Koskesta peratut kivet ovat rantakasvillisuuden peitossa.

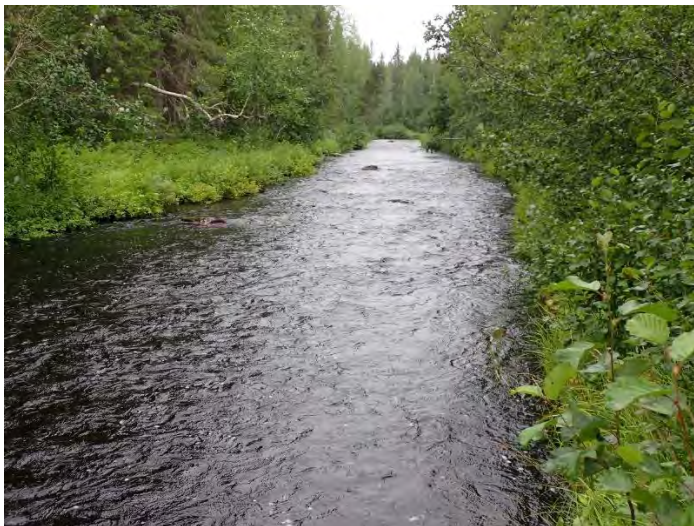
Kuva 12. Koski on perkaustenjäljiltä edelleen tasaleveä ja tasamatala. Pintakiviä ei ole montakaan näkyvissä.
